Actuateur

Ce petit boîtier situé à gauche de la boîte de vitesse remplace ni plus ni moins votre pied gauche lors des passages de rapports. Ce robot embraye et débraye pour permettre à un autre robot, situé au-dessus de la boîte, de passer les rapports.

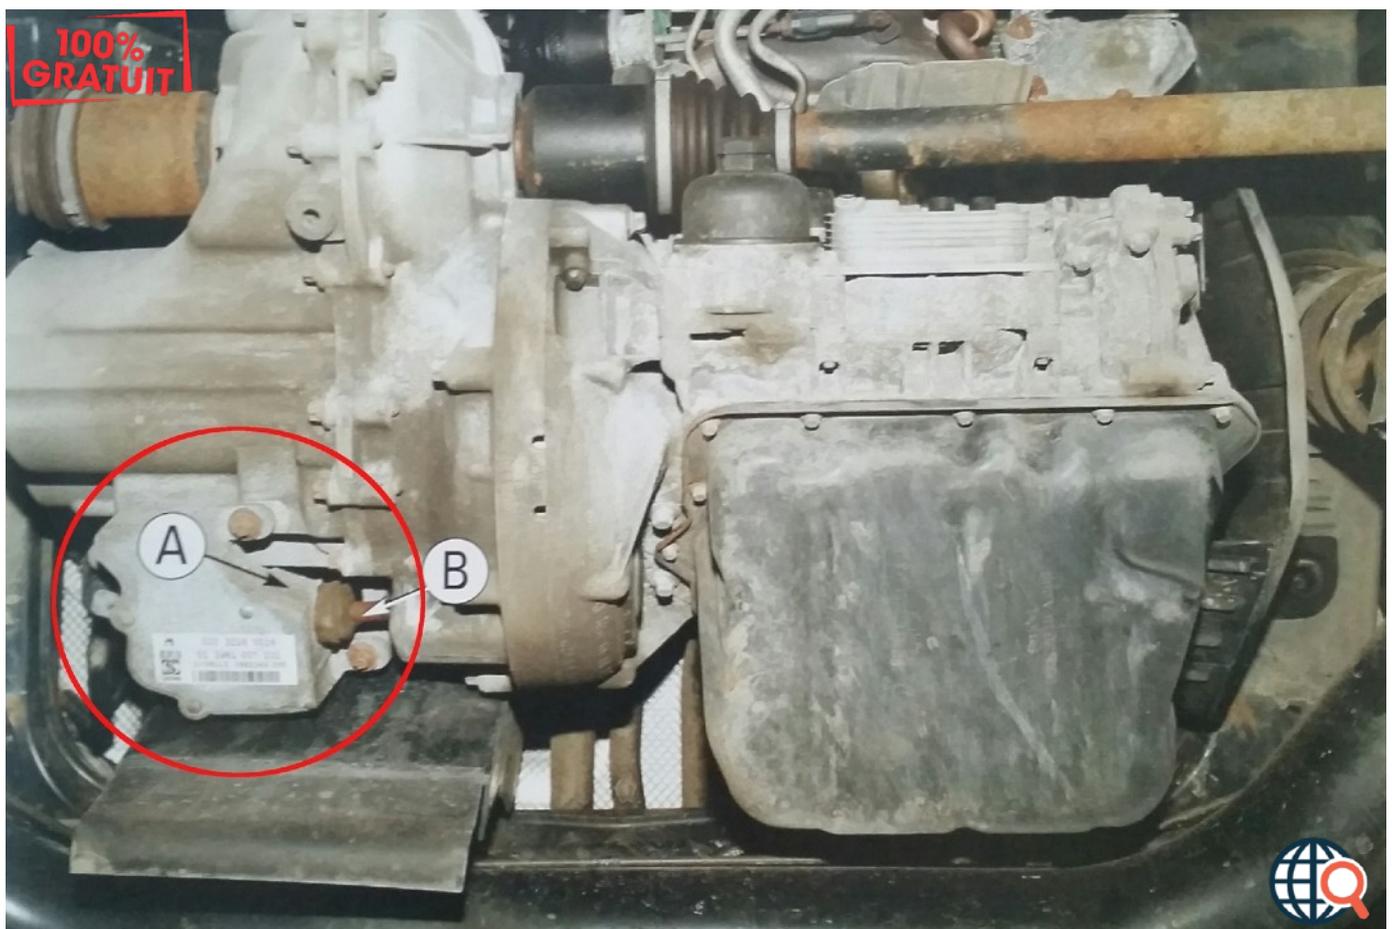
(A) Actuateur

(B) Fourchette ou poussoir de l'actuateur

Cet actuateur nécessite un entretien régulier à vérifier tous les **30.000 km** environ. L'entretien et le bon réglage de ce robot sont primordiaux si vous souhaitez conserver votre kit d'embrayage longtemps (même si cela dépend aussi de votre conduite) et avoir un passage de rapport optimal.

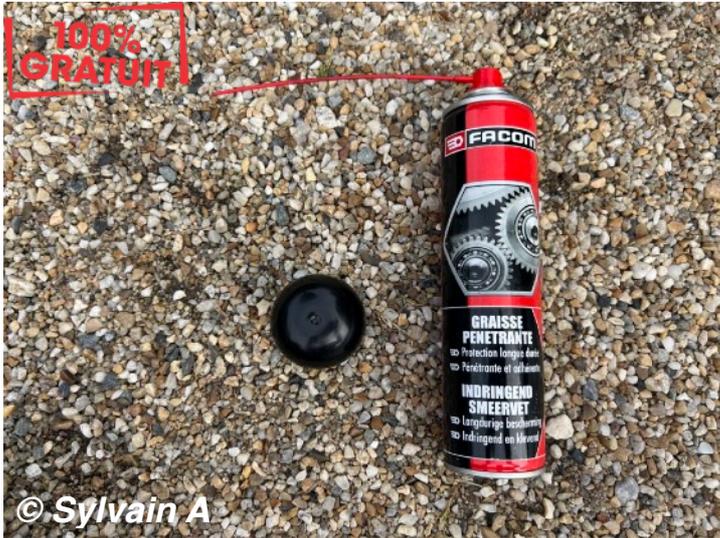
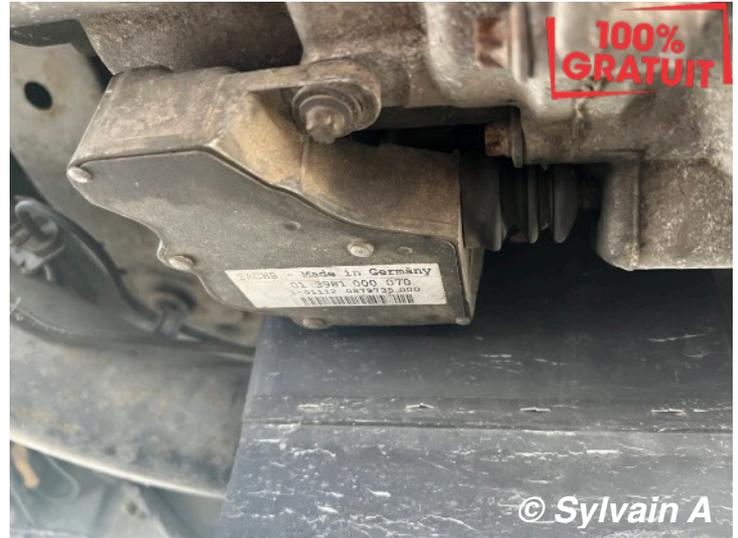
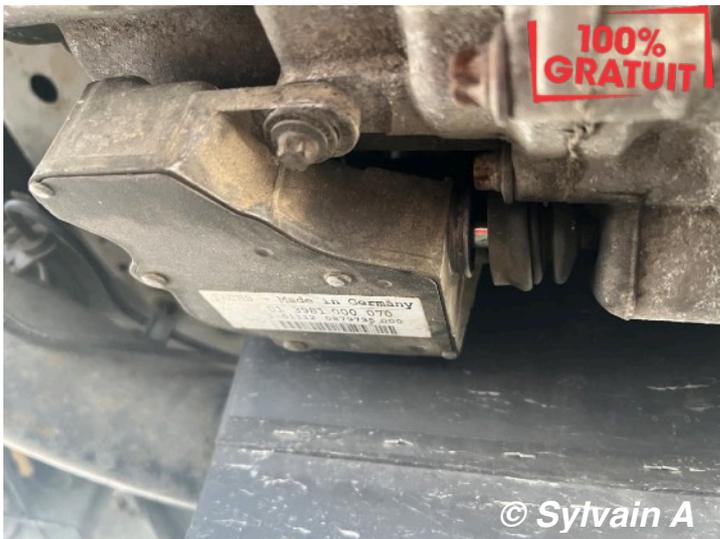
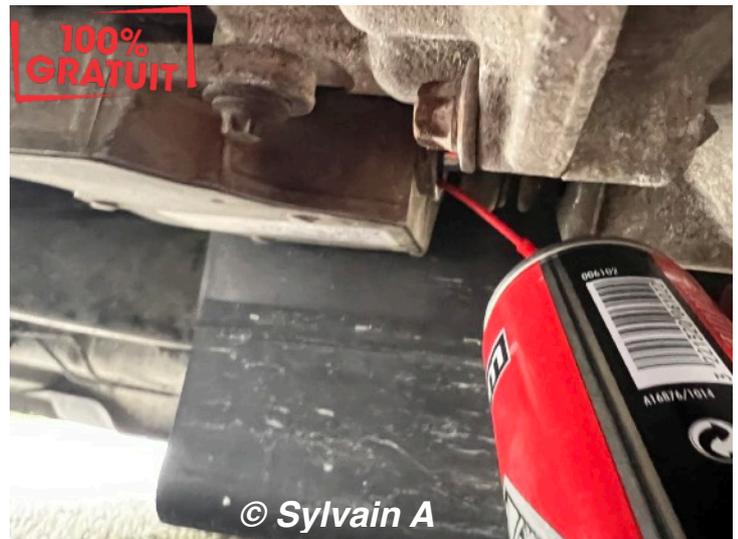
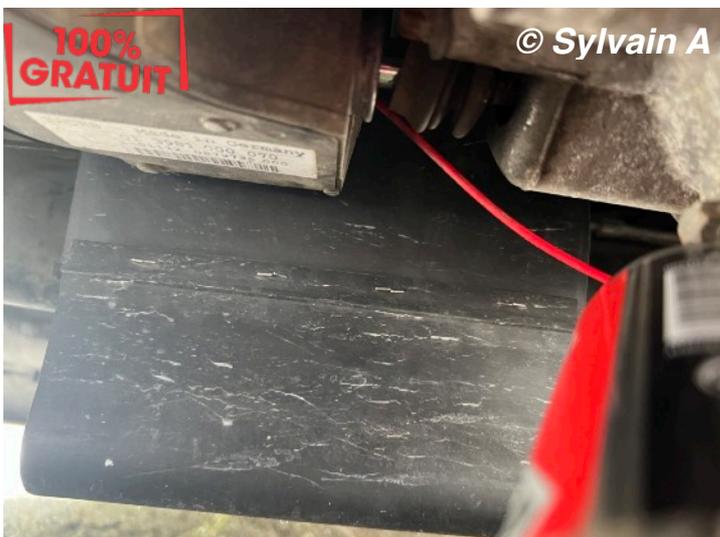
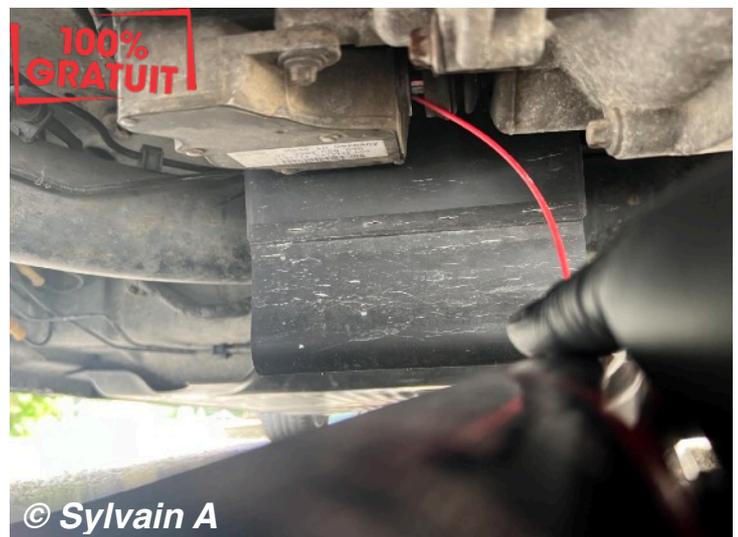
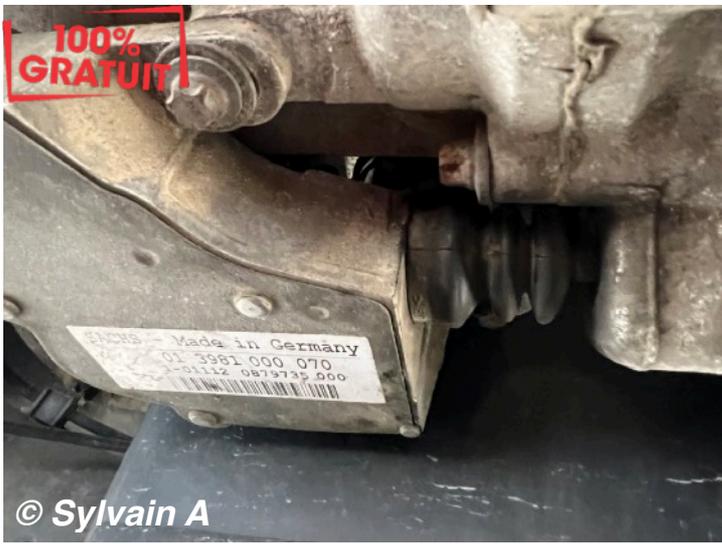
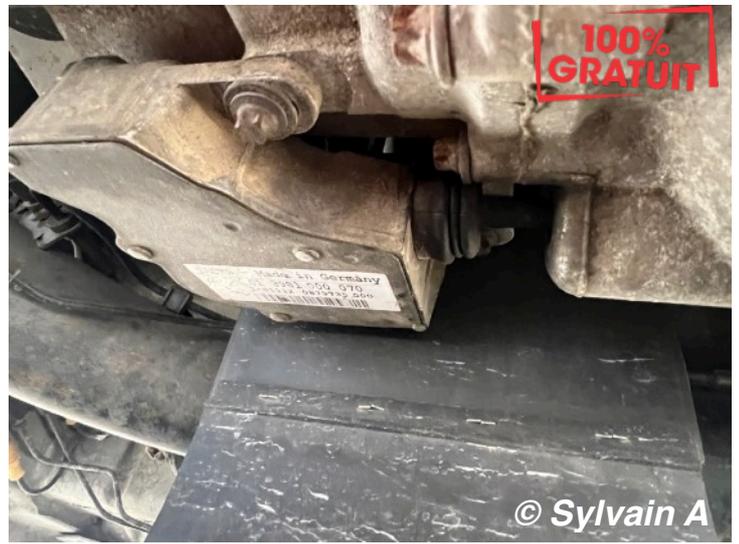
Graissage

Si vous ressentez de gros à-coups au passage des rapports ou que vous trouvez que la vitesse de passage est ralentie ou simplement parce que vous voulez entretenir votre actuateur, faites comme suit.

Mettre la contact , décalez le cache en caoutchouc et introduisez-y de la **graisse blanche au lithium** ou de la **graisse pénétrante FACOM**. 3 à 4 vaporisations suffisent. (couper contact)

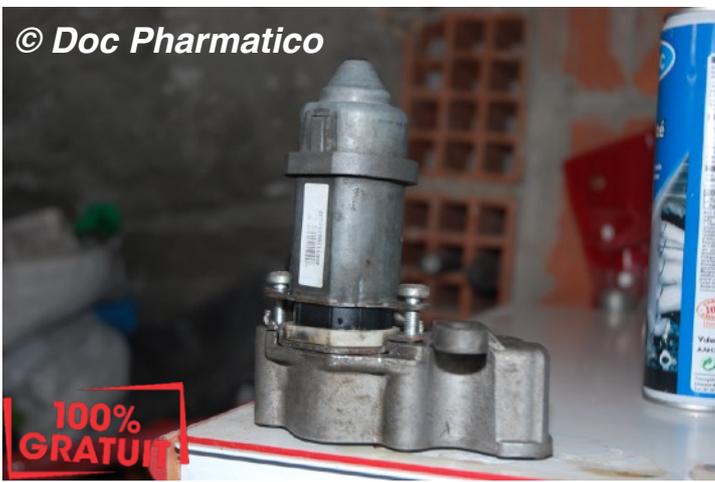
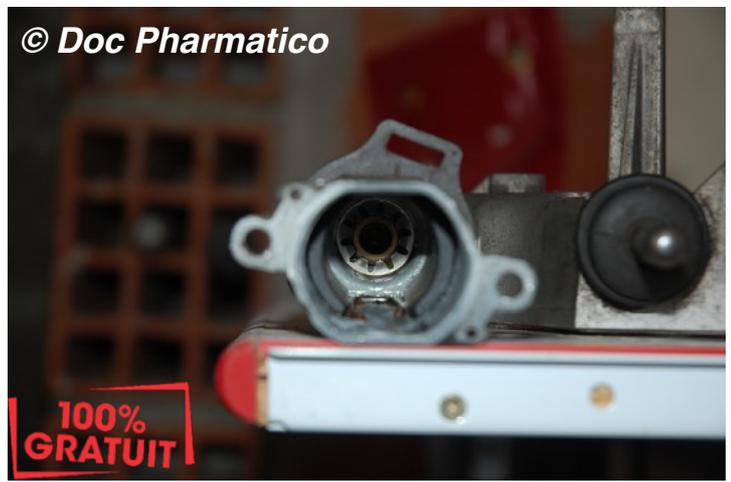
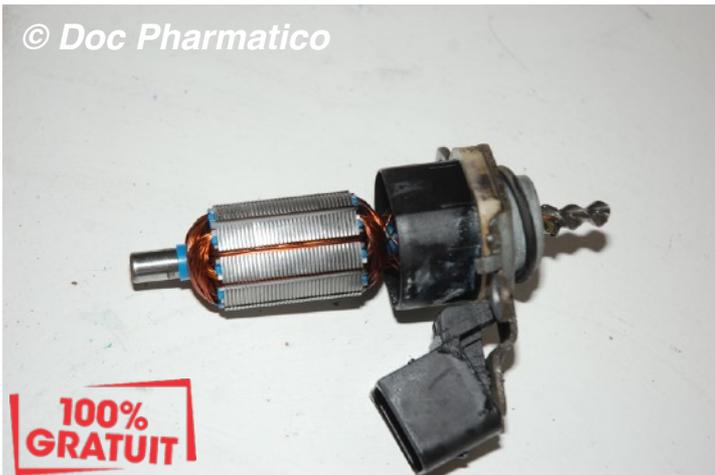
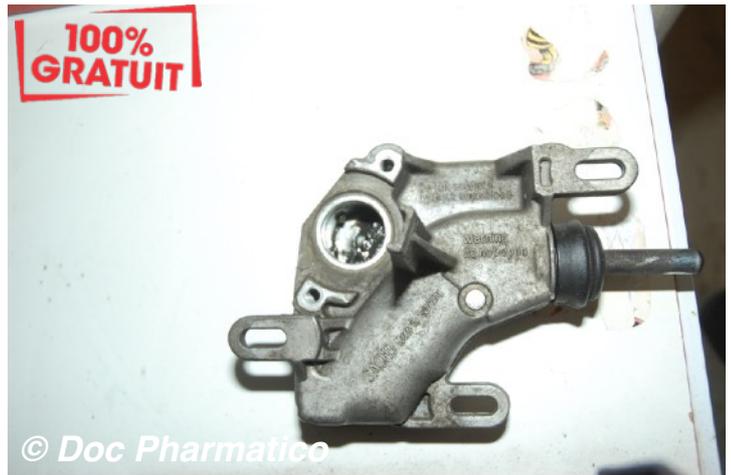
Ici, vous pouvez observer la prise du moteur de l'actuateur et les deux orifices des vis **Torx 30**. Une fois le moteur extrait avec précaution, vous pourrez observer le pignon.

Vous pourrez appliquer la graisse directement à cet endroit pour aller lubrifier un maximum d'éléments de façon plus précise. Vous pouvez également sortir le **poussoir** en tirant simplement dessus.

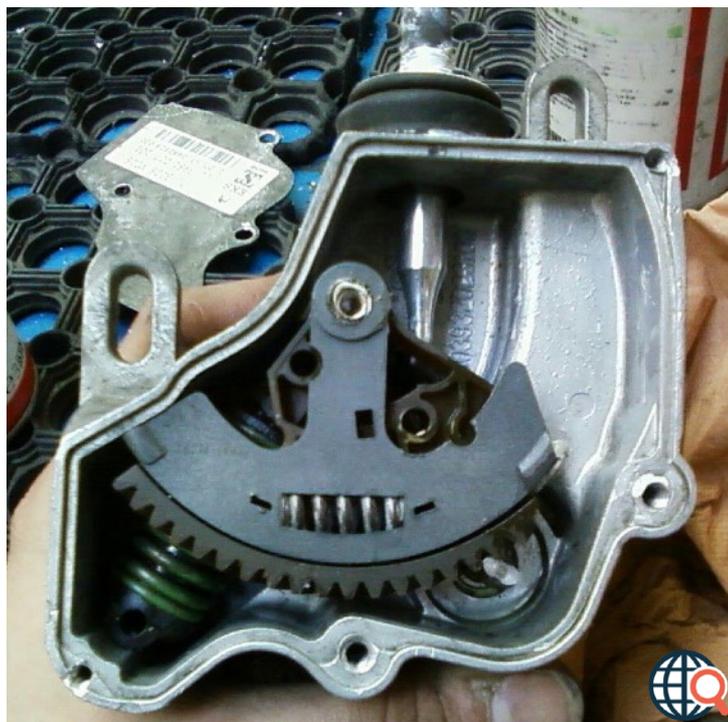
Actuateur ouvert en retirant les rivets.

À ne pas reproduire !!!!!

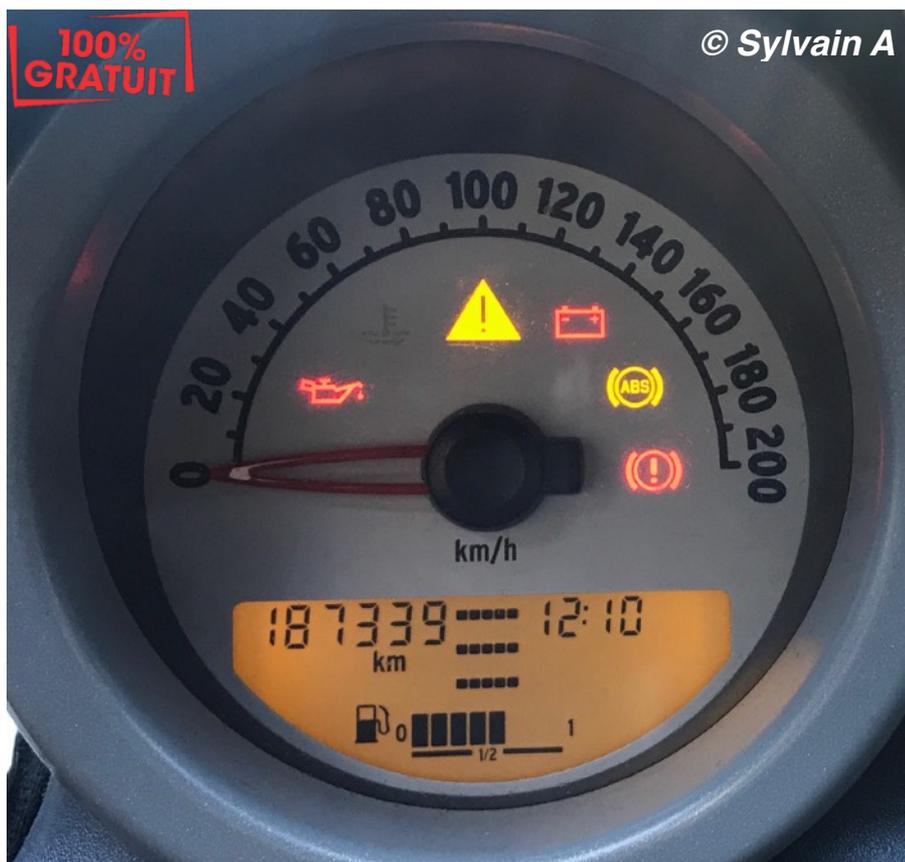
Une des pannes possibles qui expliquent l'apparition de ces 3 barres sur votre compteur peut être une panne de l'actuateur.

Un mauvais réglage,
Une mauvaise position,
Un problème de fusible,
L'actuateur lui-même qui a une casse, Un manque de graissage.

Il suffit de repositionner l'actuateur avec ces 3 vis. Laissez les vis desserrées de façon à pouvoir faire glisser l'actuateur de droite à gauche. Placez-le simplement en contact de la butée d'embrayage. Déplacez-le vers la droite du véhicule (ou vers la boîte si vous préférez) jusqu'à sentir un blocage. Le poussoir de l'actuateur est alors en contact avec la butée d'embrayage.

Tout en le maintenant dans cette position, serrez la vis qui est à l'arrière de l'actuateur en premier, puis les 2 de devant ensuite.
